| 整理番号<br>2009-032 | 事故名称<br>アンモニア空調設備からの冷媒噴出による死亡事故 | | |
| 事故発生日時<br>2009-3-9(月) 11 時 10 分 | 事故発生場所<br>福岡県太宰府市 | | |
| 施設名称<br>アンモニア空調設備 | 機器名<br>ヒートポンプユニット<br>電子式膨張弁 | 主な材料<br>SCPH2 | 概略の寸法<br>20A |

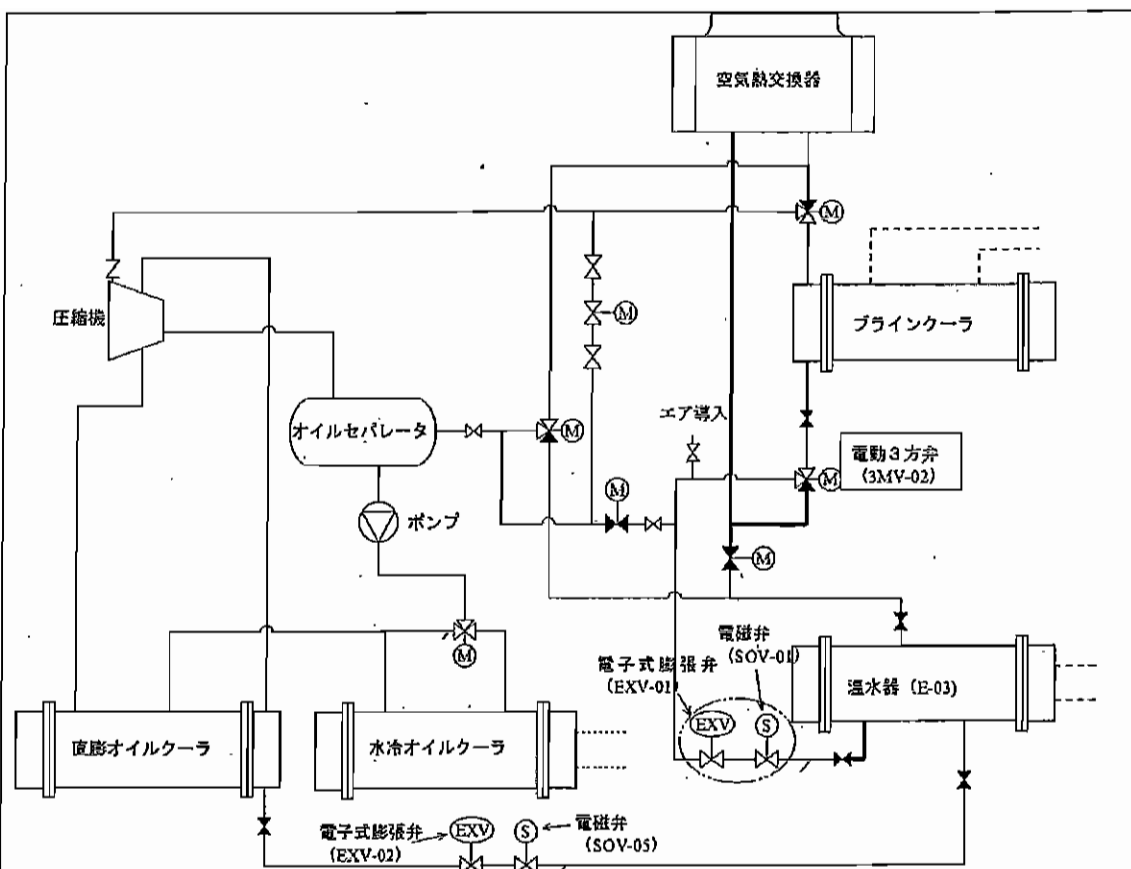
図1 ヒートポンプユニットのフロー概要(赤ラインは、作業前の液アンモニアの残留状況)

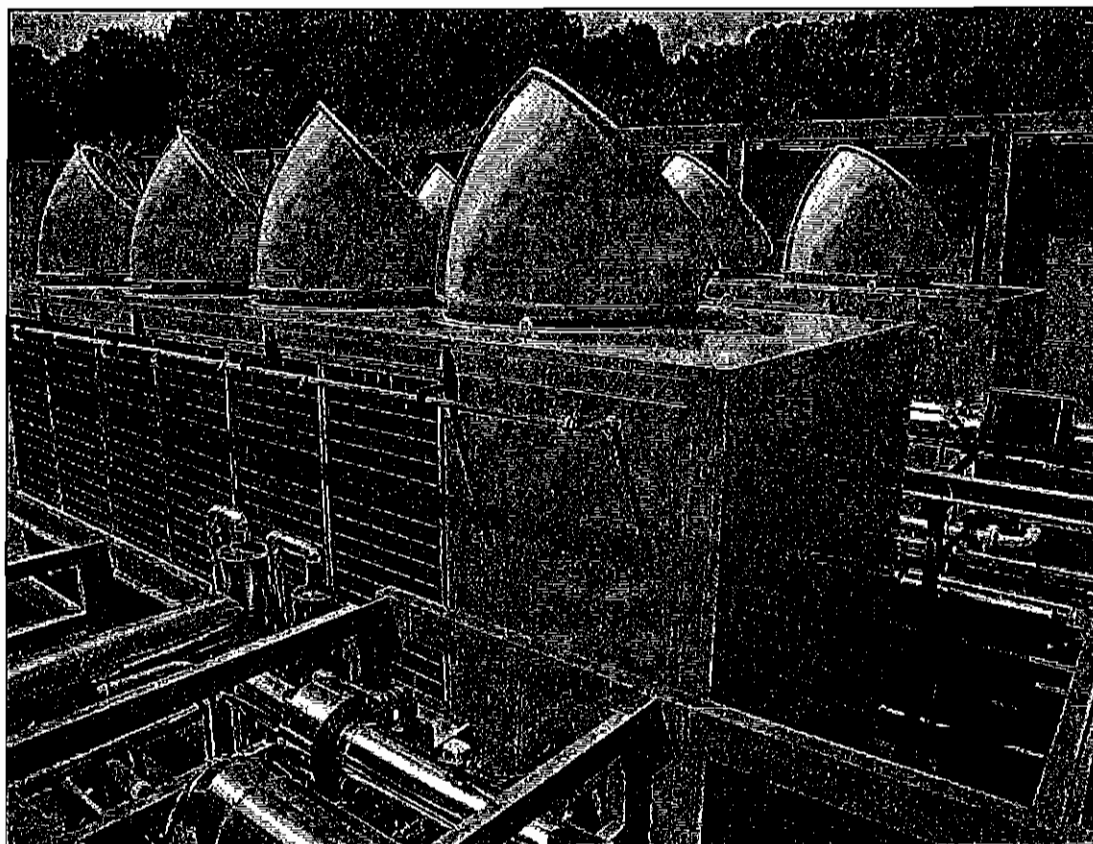
写真1 機器の設置状況

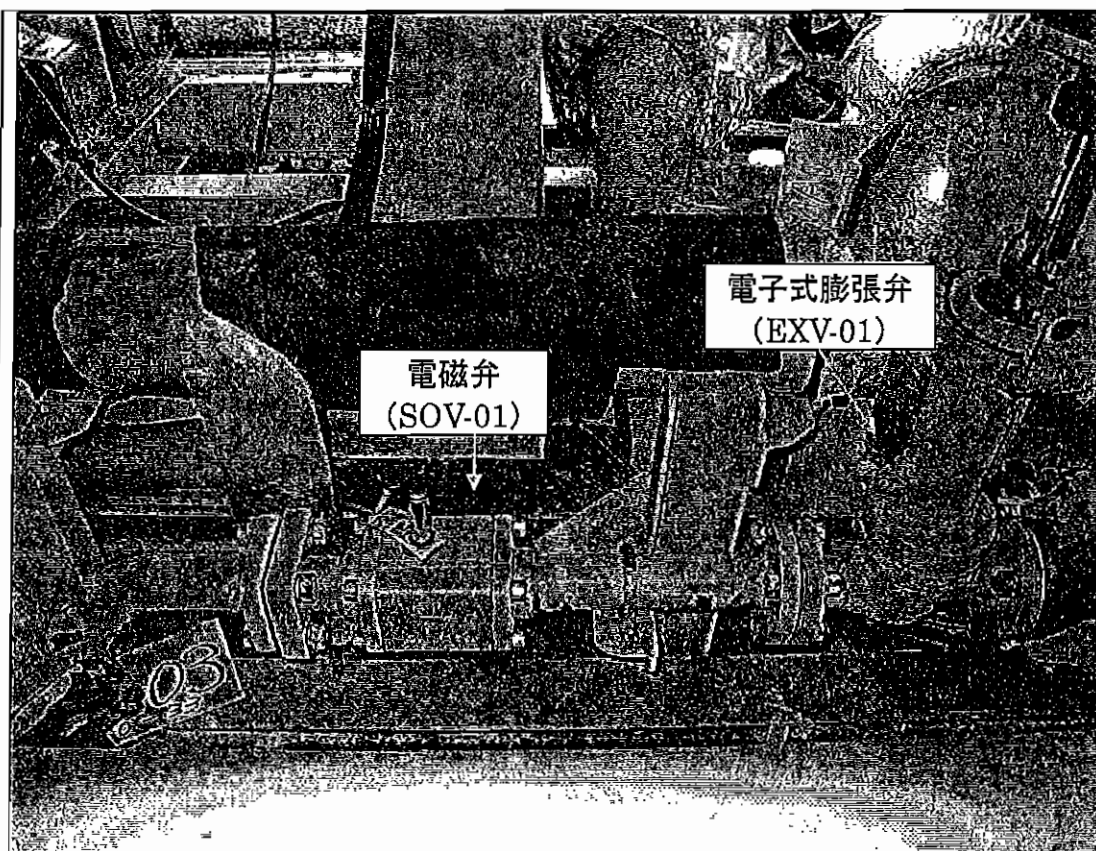
写真 2 電磁弁と電子式膨張弁の設置状況

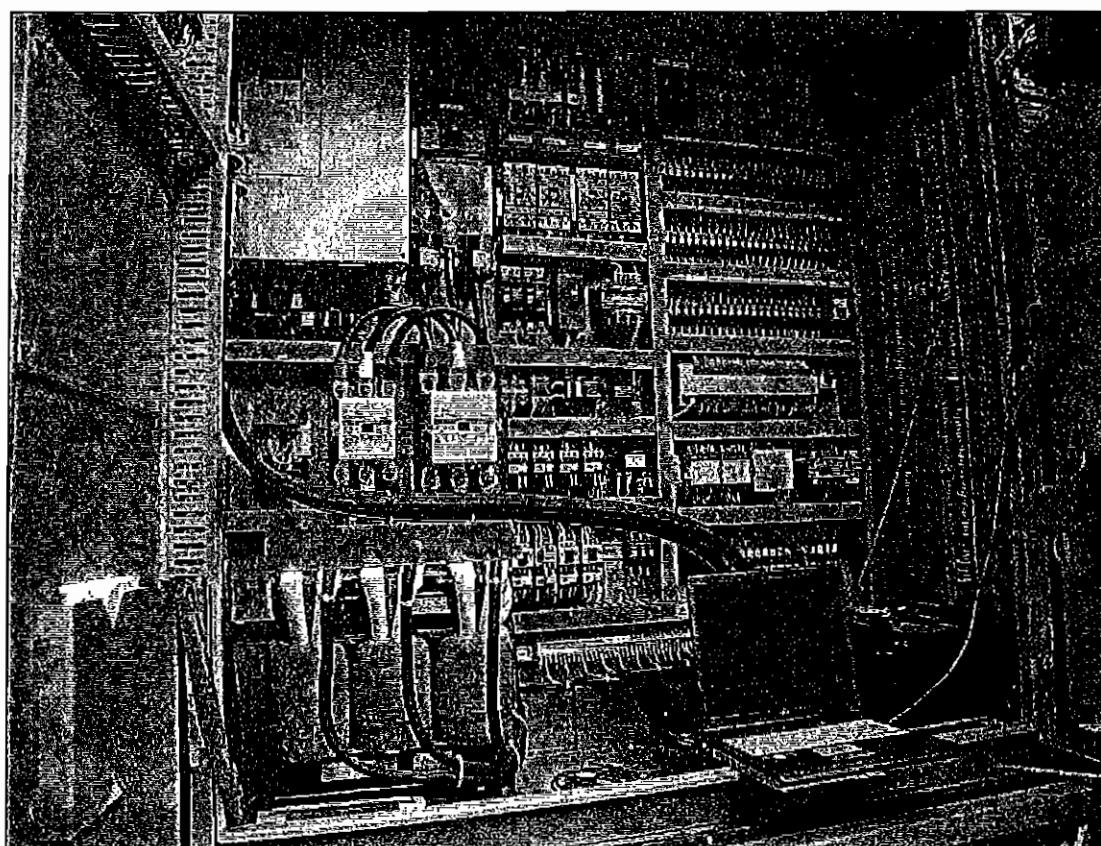
- ② 弁のメンテナンス作業とは別に、空調施設の安定運転を目指して、制御ソフトの点検作業が行われていた。
- ③ この事故までは、制御電源を切って、電磁弁、電子式膨張弁の取り外し、分解整備を行っていた。この作業が終了した後、電源を投入し、制御ソフトの変更、確認作業を行っていた。
- ④ ところが、発災当日、現場監理者の判断で、これらの作業を同時並行で行うことに変更して、電子式膨張弁などの分解整備と制御ソフトの変更、確認作業が同時に行われていた。このとき、制御電源はONの状態であった。
- ⑤ 制御ソフトの変更作業の過程で、シーケンサの RUN/OFF スイッチを操作したので、連動して電動三方弁が動いて流路が開き、空気熱交換器からの配管に滞留していた液化アンモニアガスが瞬時に、噴出漏えいした。
- ⑥ 白煙があがったので、直ちに異常に気付き、スイッチを戻して、電動三方弁を元の状態に戻した(この間約 20kg噴出)。
- ⑦ 電子式膨張弁などのメンテナンスと制御ソフトの変更作業は同時並行で行わないことになっていたが、手順書では明確に示されていなかった。
- ⑧ この施設にはアンモニアが漏れた場合、瞬時に洗浄する安全装置が設置されていたが、保守点検作業のため解除していた。

写真 3 制御ソフト点検の状況

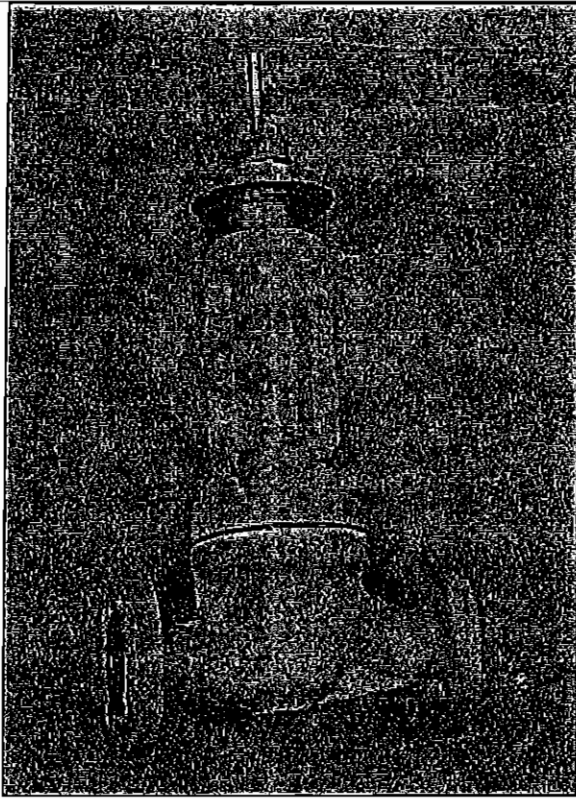
写真 4 電子式膨張弁の外観(20A フランジ面間 194mm)

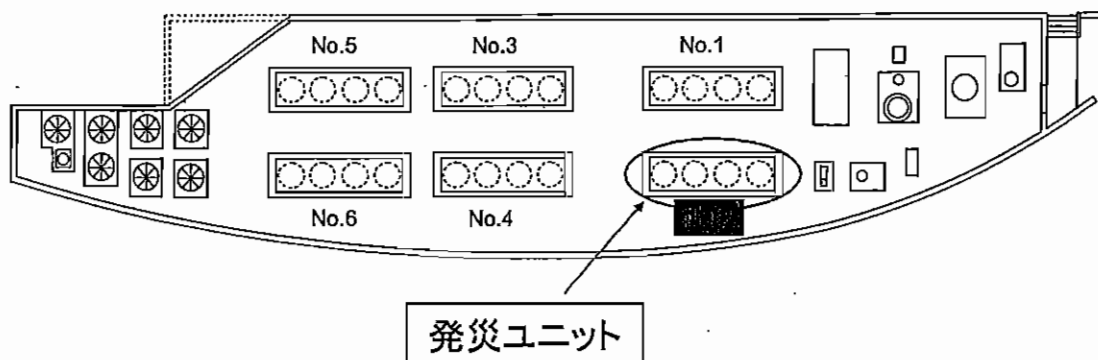
図 2 機器配置の概要

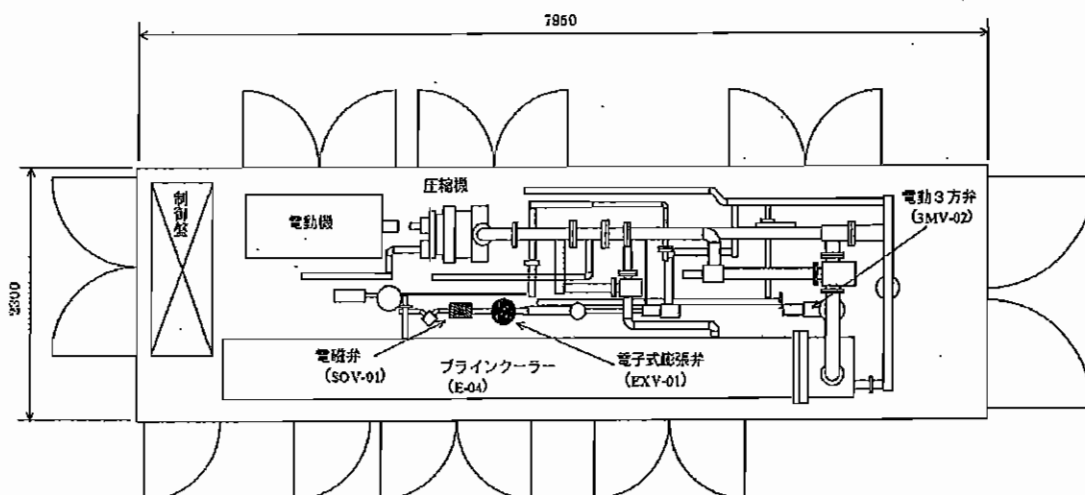
| 被害状況<br>空調用アンモニアヒートポンプユニットの点検作業中、突然、給液用配管にある電動三方弁が開いて整備中の電子式膨張弁から冷媒のアンモニアガスが噴出し、作業員1名が死亡、8名が重軽傷を負った。 | | | |

図 3 ユニットケース内の機器配置概要(整備中の電子式膨張弁(赤丸印)からアンモニアが噴出)

- ① 電磁弁、電子式膨張弁のメンテナンスと制御ソフトの点検作業を同時に行わない。
- ② 電磁弁、電子式膨張弁のメンテナンスは、必ず制御電源を切ってから実施する。
- ③ ユニットケース内で電磁弁、電子式膨張弁の取り外しを行う場合は、残留する冷媒を考慮し、防毒マスク等の防護具を装着して作業にあたる。
- ④ 電磁弁、電子式膨張弁の取り外し後は、閉止フランジを取り付ける。
- ⑤ 弁類の分解整備は、安全を確保するため、ユニットケース外で行う。
- ⑥ 作業は必ず 2 人以上で行い、そのうちの 1 人は作業指揮者として、状況を監視し指示を行う。作業指揮者は直接作業を行わない。
- ⑦ 上記について、作業手順書に明記し、確実に実施するため、関係者へ教育を行う。
- ⑧ ユニットケース内のその他の作業に際しても、上記に準じて安全対策を取る。
- ⑨ 危害予防規定に基づく防災訓練とは別に、ガス漏れを想定した防災訓練を年 1 回定期的に実施する。
- ⑩ 3 ヶ月ごとに空気呼吸器、ガスマスクなどの取り扱いを繰り返し訓練するとともに、外部から救護に向かう際は、屋外機設置場所に入る前に安全装備の装着を行うこととし、装着訓練を実施する。
